## PROGRAM PRAC KONSERWATORSKICH DLA:

OŁTARZA GŁÓWNEGO W KOŚCIELE EWANGELICKO-AUGSBURSKIM W PRUCHNEJ, FILIA  
PARAFII W DROGOMYŚLU

43-523 Pruchna, ul. Główna 66

## DOKUMENTACJA FOTOGRAFICZNA DLA PROGRAMU PRAC KONSERWATORSKICH

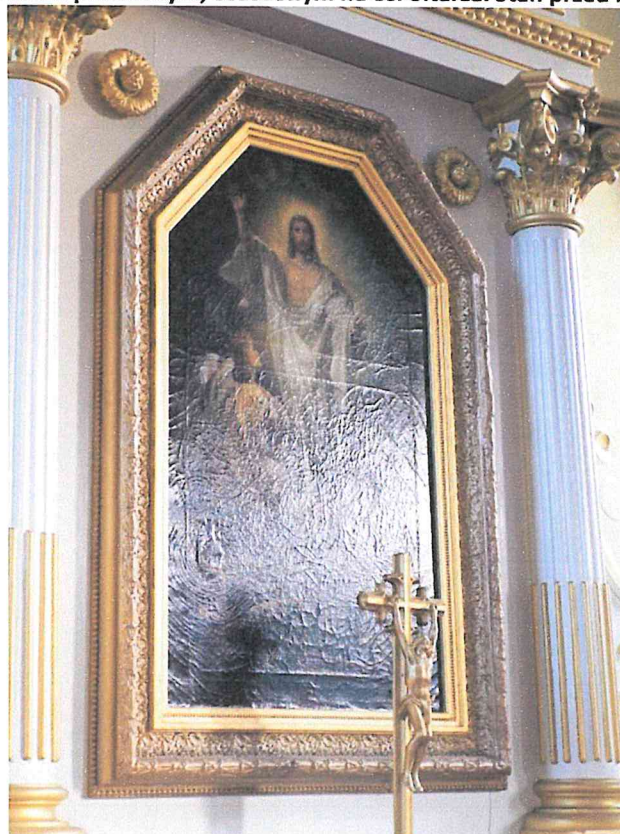
**Fot. 2. Obraz, znajdujący się na osi ołtarza, pociemniały, zabrudzony. Zauważalne są silnie spękania na powierzchni warstwy malarskiej. Rama obrazu przemalowana złotą farbą, z uzupełnianymi dekorami o formie umownej, nieprecyzyjnej w stosunku do oryginału. Stan przed Konserwacją. Fot. D. Pilch**

- oczyszczenie powierzchni warstwy malarskiej, ścienienie zdegradowanej warstwy werniksu
- relaksacja obrazu na stole niskociśnieniowym, podklejenie i osadzenie pęknięć
- uzupełnienie ubytków zapraw oraz warstwy malarskiej
- zabezpieczenie powierzchni werniksem

- oczyszczenie powierzchni z warstwy przemalowania oraz usunięcie nieestetycznych uzupełnień dekoru
- zabezpieczenie pierwszej zachowanej warstwy złoczeń
- odtworzenie brakujących elementów dekoracji profilowania ramy
- scalenie kolorystyczne ramy

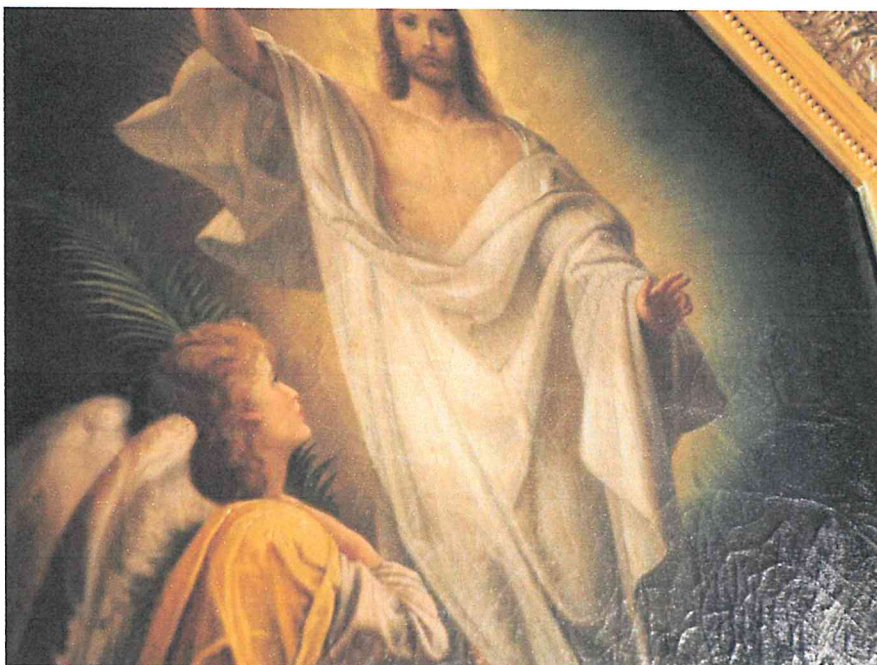
**Fot. 3. Detal, obraz olejny osadzony na osi ołtarza. Widoczna pociemniała i zabrudzona warstwa werniksu oraz silnie spękana dekoracja malarska. Stan przed Konserwacją. Fot. D. Pilch**

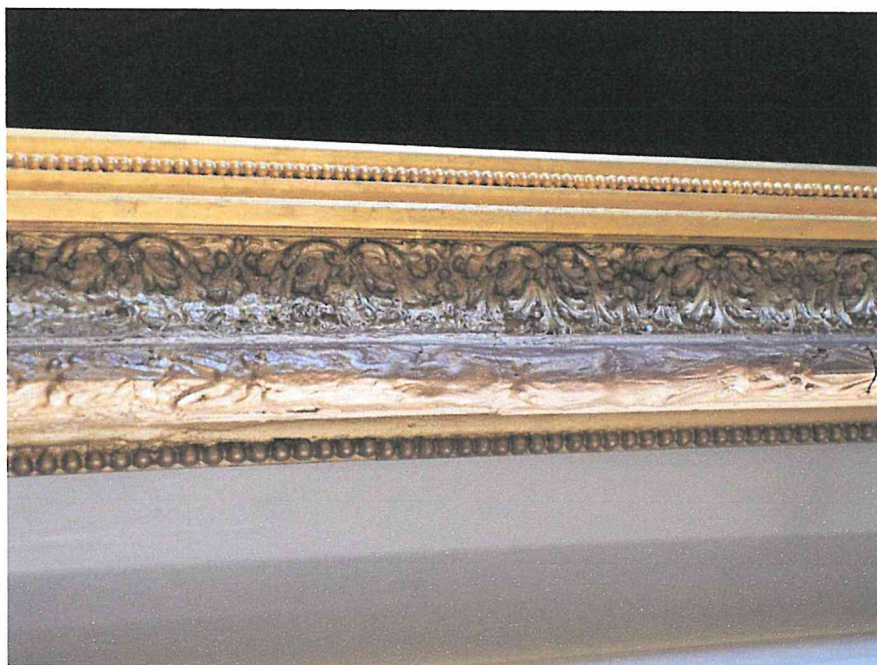
**Fot. 4. Detal, rama obrazu osadzonego na osi ołtarza. Widoczne przemalowanie, złotą farbą, dekorowanego profilowania ramy. W środkowej części fotografii zauważalne jest uzupełnienie dekoru ramy o formie znacznie uproszczonej do oryginału. Stan przed Konserwacją. Fot. D. Pilch**

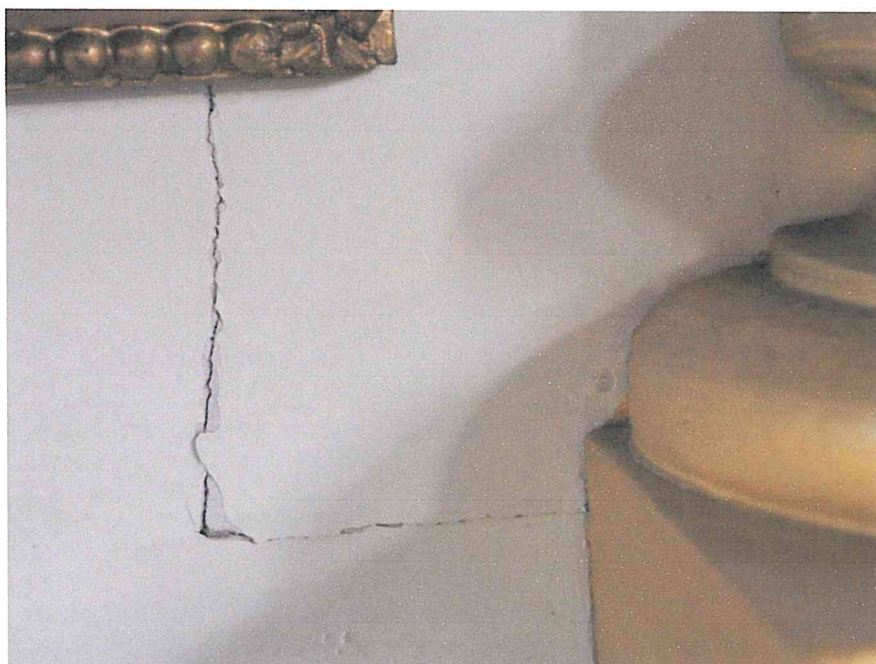
**Fot. 5. Detal, prawa, dolna część zaplecka nastawy ołtarzowej. Zauważalne pęknięcie poszczególnych warstw w miejscu łączenia elementów drewnianych. Stan przed Konserwacją. Fot. D. Pilch**

11. Wzmocnienie fragmentów ołtarza poprzez sklejenie i uzupełnienie pęknięć w miejscach łączenia desek oraz struktury drewna poprzez flekowanie odpowiednio dobranym gatunkiem drewna. Zaleca się osadzone wstawek drewnianych na kleju stolarskim poliuretanowym (Chemolan).

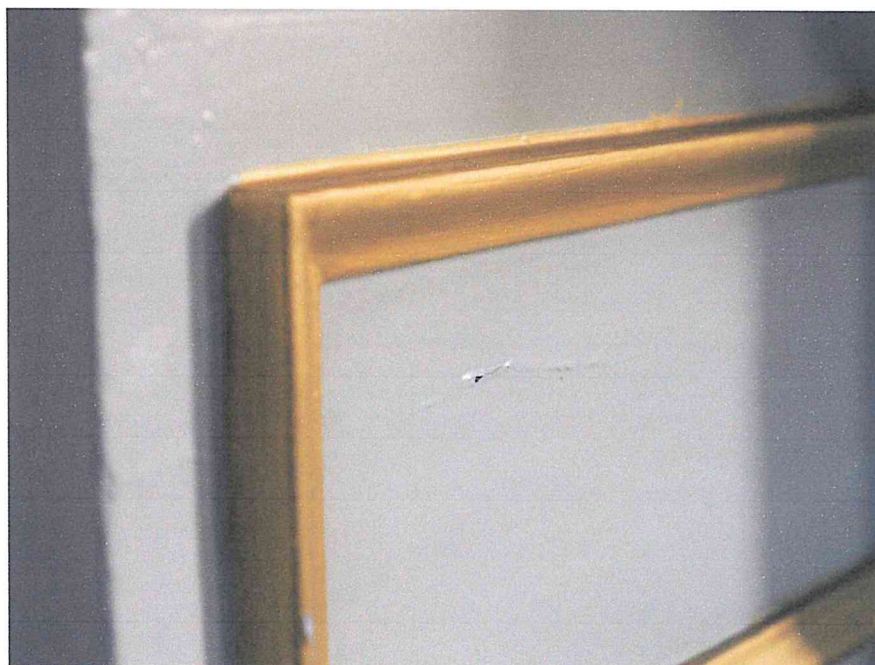
**Fot. 6. Detal, lewa, dolna część nastawy ołtarzowej, narożna pływina. Widoczne pęcherze i wykruszenia warstwy monochromii oraz przemalowane złotą farbą (pierwotnie złocone) profile snycerskie. Stan przed Konserwacją. Fot. D. Pilch**

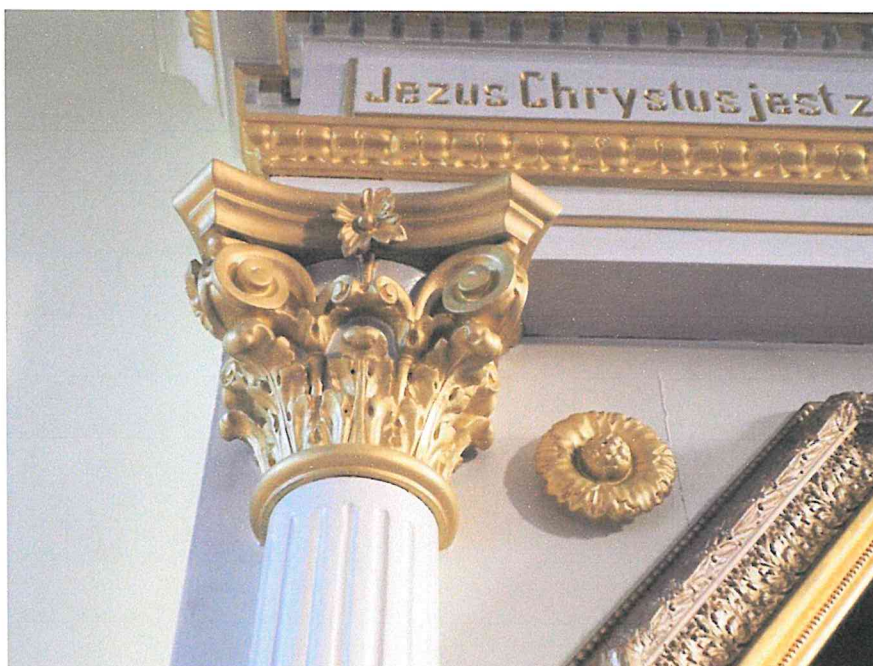
**Fot. 7.** Detal, lewa, górna część nastawy ołtarzowej, głowica kolumny oraz narożnik belkowania prostego. Widoczne przemalowanie, złotą farbą, prawdopodobnie pierwotnie złożonych dekorów rzeźbiarskich, zauważalne pęknięcie warstw monochromii w miejscu łączenia elementów drewnianej konstrukcji. Stan przed Konserwacją. Fot. D. Pilch

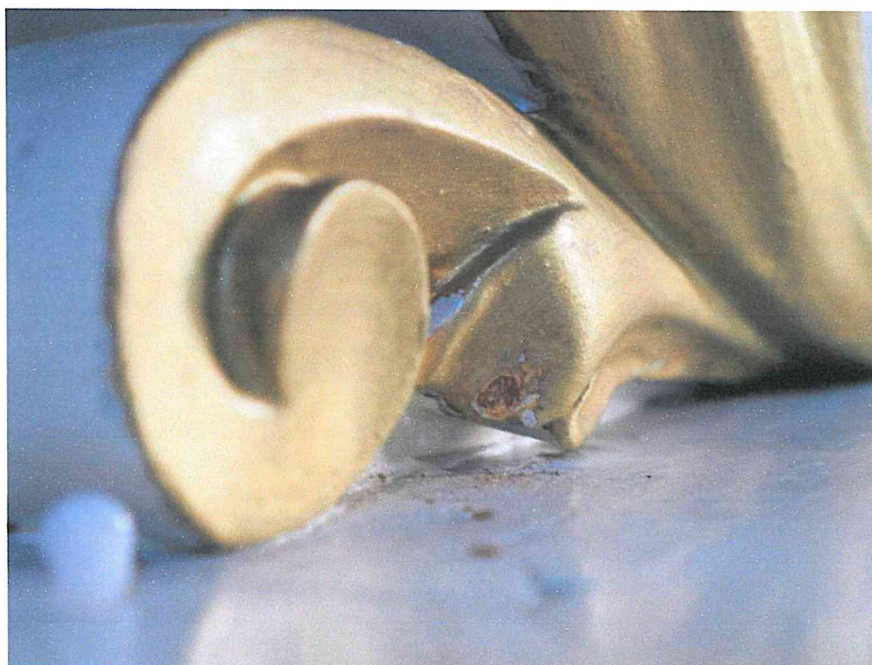
**Fot. 8.** Detal, lewa część nastawy ołtarzowej, detal rzeźbiarski o motywie roślinnym. W centralnej części fotografii, na rzeźbionej formie liścia, widoczny jest ubytek warstwy przemalowania, odsłaniający spodnią czerwoną glinę i szczątki złota. Stan przed Konserwacją. Fot. D. Pilch
