## PROGRAM PRAC KONSERWATORSKICH DLA:

OŁTARZA GŁÓWNEGO W KOŚCIELE EWANGELICKO-AUGSBURSKIM W PRUCHNEJ, FILIA  
PARAFII W DROGOMYŚLU

43-523 Pruchna, ul. Główna 66

## DOKUMENTACJA FOTOGRAFICZNA DLA PROGRAMU PRAC KONSERWATORSKICH

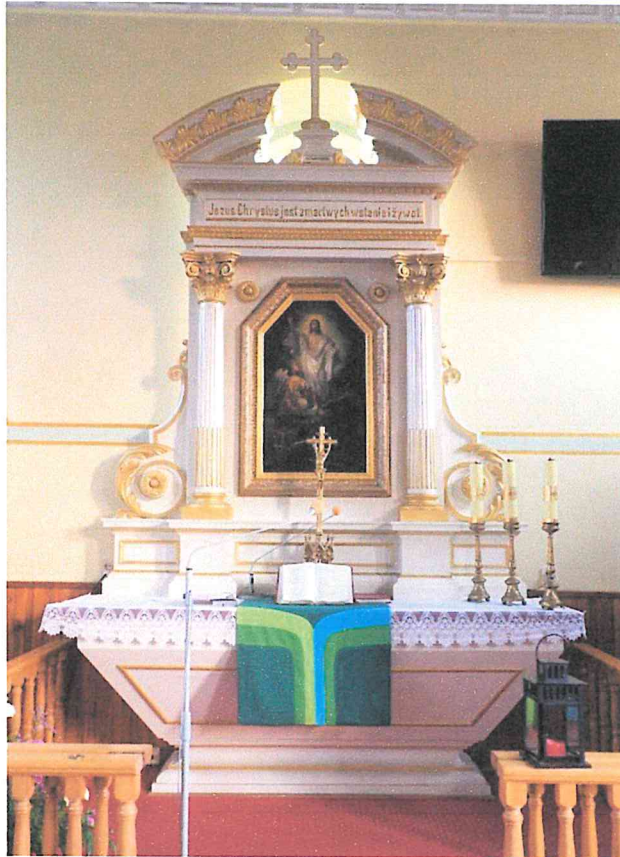
**Fot. 1. Kościół Ewangelicko-Augsburski Zmartwychwstania Pańskiego, Pruchna. Ołtarz wolnostojący konstrukcji drewnianej, monochromowany z złożonymi dekorami snycerskimi i obrazem wykonanym w technice olejnej na podłożu płóciennym, osadzonym na osi ołtarza. Stan przed konserwacją. Fot. D. Pilch**
